Porta Castiglione

Analisi delle strutture architettoniche
L'edificio venne realizzato nel XIII secolo, preceduto dall'edificio destinato ai dazieri e dal ponte levatoio con rivellino.
La parte superiore venne ricostruita tra la fine del XIV e l'inizio del XV secolo, come emerso dalle analisi archeologiche presentate nelle schede di analisi delle unità stratigrafiche e alle relative tavole di periodizzazione.
L'assetto architettonico attuale è riconducibile ad alcuni interventi di riabilitazione avvenuti probabilmente alla metà del XIX secolo.

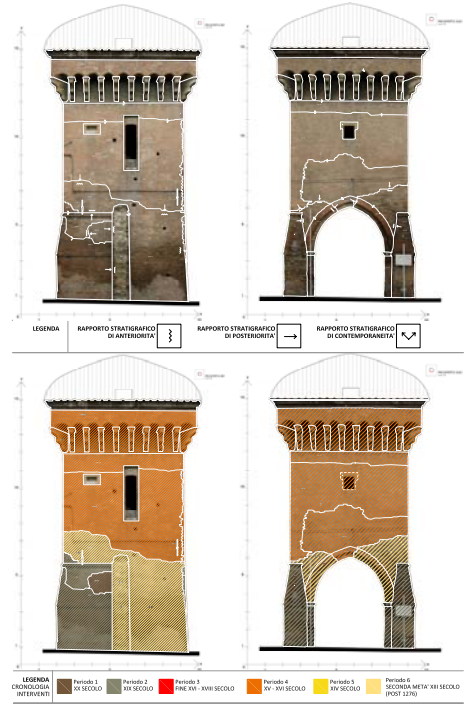
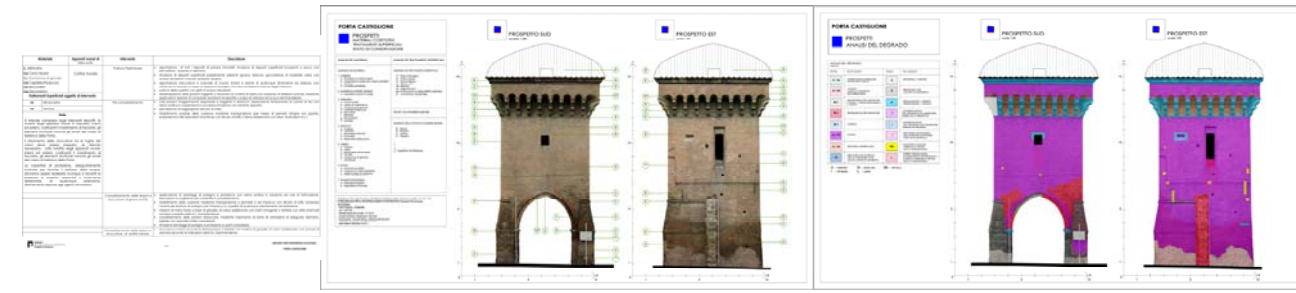
Analisi chimico-fisiche
Le analisi sono state effettuate sulle malte di allettamento e sui residui di rivestimento delle parti superiori del cassero. La malta è risultata costituita da legante a calce aerea con un aggregato abbinato di tipo fluviale a composizione mineralogica prevalentemente quarzosa-carbonatica-feldspatica, caratterizzata da abbondante cocco pesto. Per quanto riguarda le tracce di finitura, sono stati individuati silicati argillosi (ocra) di colore giallo, è dunque ipotizzabile la presenza di una tinta monocroma gialla stesa sulle superfici murarie all'epoca della ricostruzione delle porzioni superiori della struttura (XV secolo), probabilmente in fase con una tinta rosa sulla sottostante muratura, in analogia con quanto riscontrato a Porta San Donato (analisi eseguita per il restauro del Casale di San Donato).

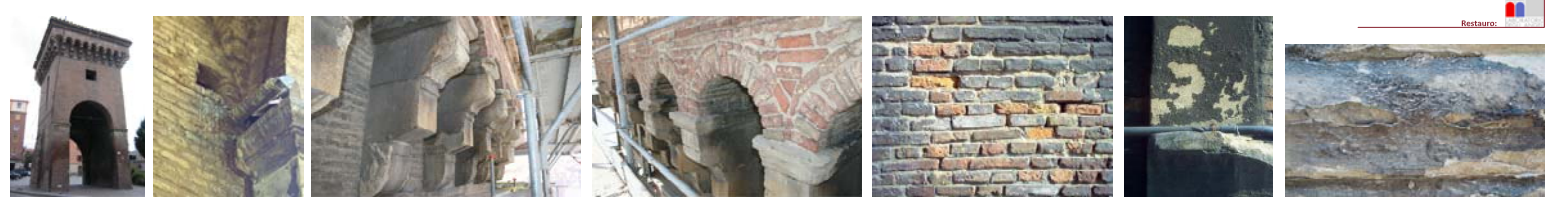
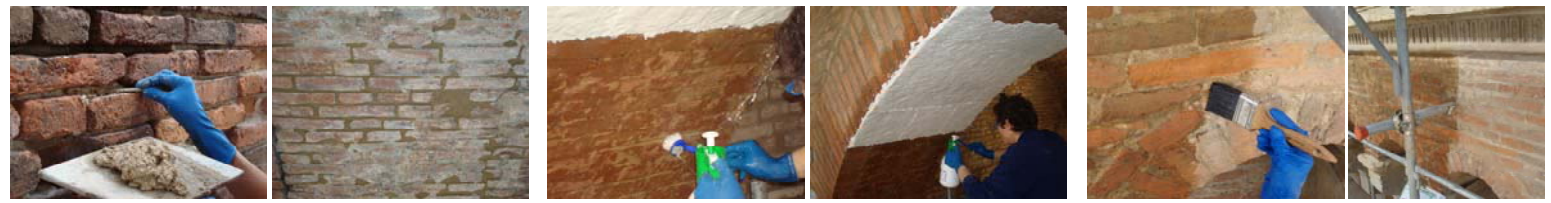
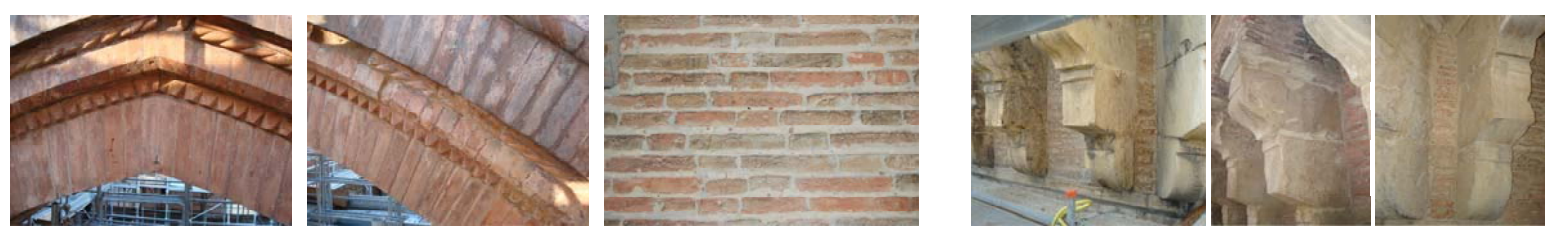
La progettazione degli interventi di restauro.
Rilievi relativi all'analisi dei materiali e dei trattamenti superficiali e alla relativa valutazione dello stato di conservazione.
L'apparato in laterizio si presentava in cattivo stato di conservazione, con forti mancanze di malta di allettamento tra i conci; erano inoltre emersi fenomeni di erosione, disaggregazione, efflorescenza, fessurazione, distacco e mancanza di materiale lapideo. Sull'intera superficie erano presenti croste nere e depositi superficiali estesi.
E' stato riscontrato l'utilizzo, in precedenti interventi manutentivi, di trattamenti atti a proteggere e tonalizzare la superficie di mattoni.
Lo stemma in arenaria a rilievo, all'interno del vano di ingresso alla Porta, risultava in pessimo stato di conservazione, soggetto a distacchi, disaggregazione e ricoperto da depositi superficiali e croste nere.
