# Porta Mascarella

**Progettazione:** EKIROS ARCHITETTURE

**La progettazione degli interventi di restauro.**  
Rilevi relativi all'analisi dei materiali e dei trattamenti superficiali e alla relativa valutazione dello stato di conservazione.

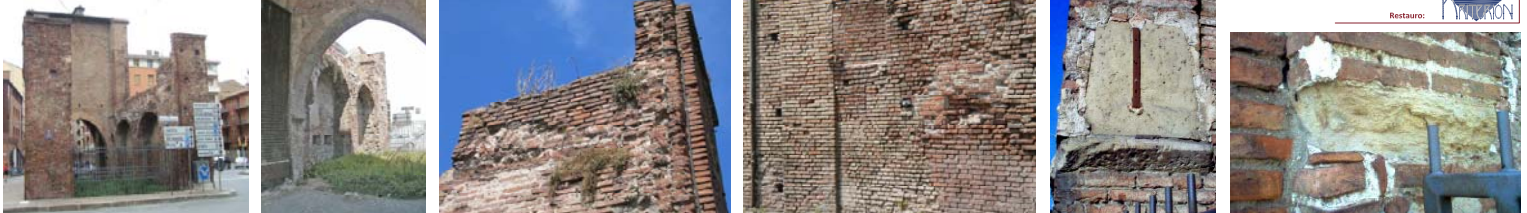
Stato di fatto prima degli interventi di restauro

L'apparato in laterizio si presentava in cattivo stato di conservazione, con forti mancanze di malta di allettamento tra i conci, erano inoltre emersi fenomeni di erosione, digregazione, efflorescenza, fessurazione, distacco e mancanza di materiale lapideo. Sull'intera superficie erano presenti croste nere e depositi superficiali estesi.  
E' stato riscontrato l'utilizzo, in precedenti interventi manutentivi, di trattamenti atti a proteggere e tonificare la superficie di mattoni.  
L'arenaria delle mensole e dei peducci era soggetta a fenomeni di degrado quali estrofazione, distacco, digregazione, lacuna ed erosione e si presentava generalmente in pessimo stato di conservazione.

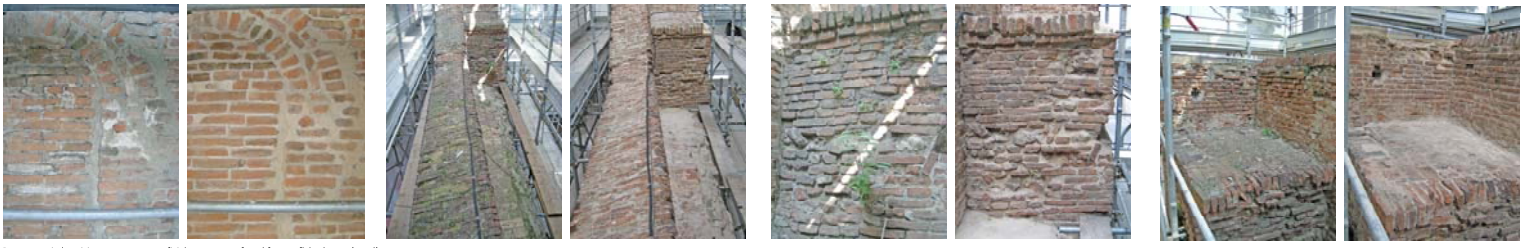
Paramento in laterizio, copertura superficiale e arco: confronti fotografici prima e dopo il restauro.
