Porta San Felice

ANALISI DEI MATERIALI E DELLO STATO DI CONSERVAZIONE

IL CONFINO PSP_04 PORTA SAN FELICE

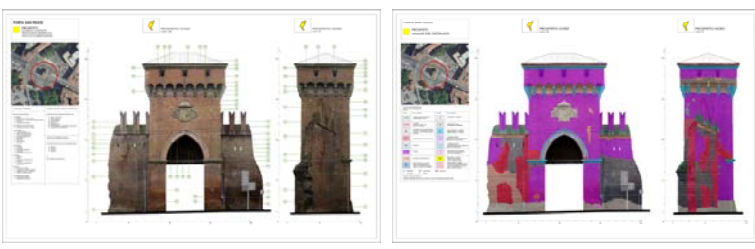
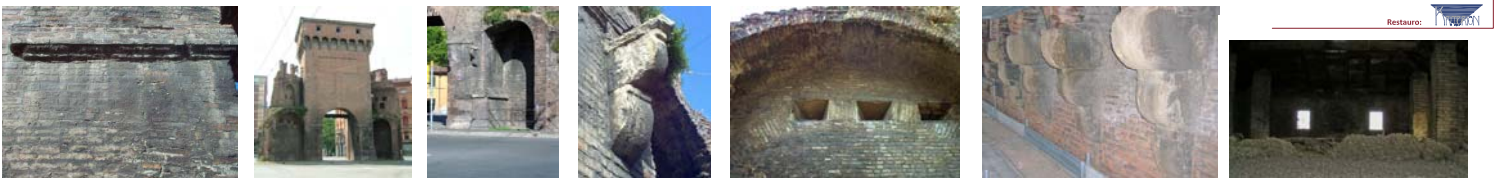
L'apparato in laterizio si presentava in cattivo stato di conservazione con forti mancanze di malta di allettamento tra i conci, causate dalla disgregazione del legante della malta stessa; erano presenti anche fenomeni di erosione, deformazione, disgregazione, efflorescenza, fessurazione e mancanza, oltre a modesti imbrattamenti con graffiti a vernice sopra. Sulle superfici degli intradossi dell'arco verso l'interno della città, così come su quelle degli archetti dei beccatelli, si riscontrava l'esistenza di intonacchi/agrumature, in pessimo stato di conservazione prima dei restauri, ove si rilevava la presenza dei cori dei mattoni. Analoga finitura superficiale è presente sia sull'intradosso che sui conci della faccia esterna dell'arco rivolto verso l'esterno. Sulle porzioni di cortina muraria in laterizio ed arenaria, maggiormente esposte agli agenti atmosferici, le acque meteoriche avevano provocato evidente dilavamento ed erano visibili inoltre gli effetti del gelo; sull'intera superficie erano presenti croste nere e depositi superficiali estesi.

Stato di fatto del paramento in laterizio e degli elementi architettonici in arenaria prima del restauro.

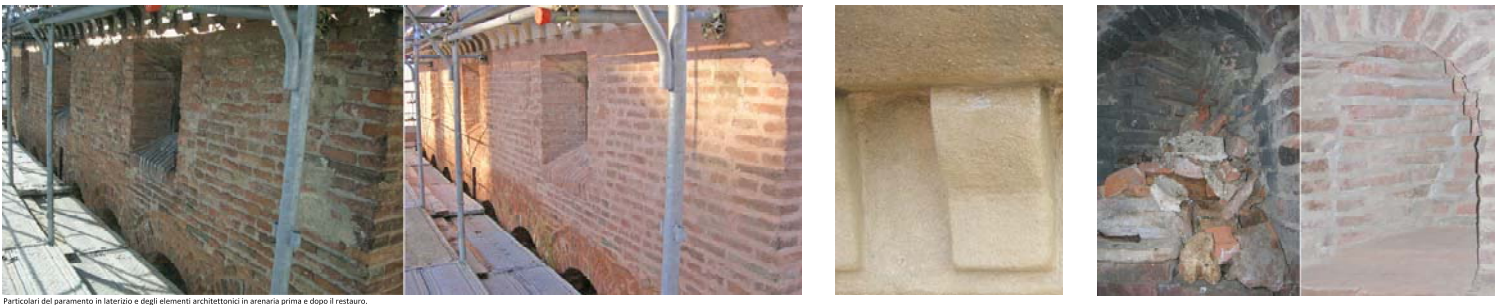
Particolari del paramento in laterizio e degli elementi architettonici in arenaria prima e dopo il restauro.
