Porta Santo Stefano

Porta Santo Stefano: documentazione iconografica e fotografica. Le immagini successive alla planimetria della città sono riproduzioni della pianta di A. Conti del 1756 e di un'acquatta dei Basoli, 1817.

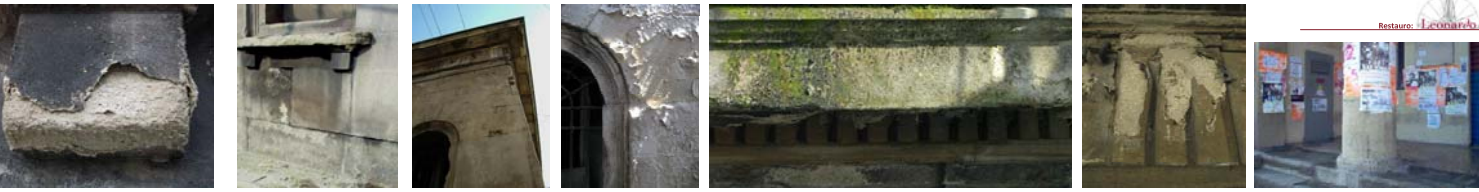
La progettazione degli interventi di restauro.
Rilevati relativi all'analisi dei materiali e dei trattamenti superficiali e alla relativa valutazione dello stato di conservazione.
La mappatura dello stato di conservazione delle murature in anneria evidenzia i diffusi fenomeni di disgregazione, esfoliazione e polverizzazione del supporto. Sono inoltre stati rilevati consistenti depositi superficiali coerenti e residui di trattamenti inidonei connessi con interventi manufattivi recenti.

Tipologie di degrado in corrispondenza del paramento in anneria prima del restauro

Restauro del paramento in anneria mediante impianto di consolidamento sottovuoto

Pulitura delle superfici in anneria mediante impianto di nebulizzazione e impack.

In alto: iniezioni di consolidante sui triglifi in anneria; rimozione di residui superficiali mediante pistola termica. Sotto: stuccatura degli strati lapidei e trattamento protettivo delle scritte databili al periodo bellico.

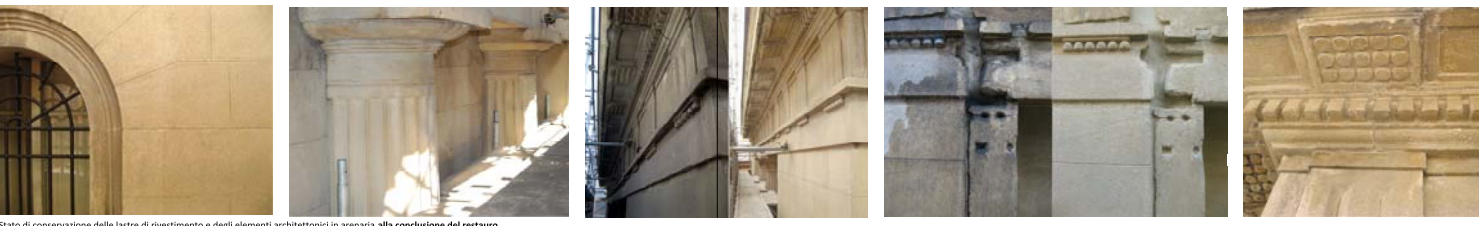
Stato di conservazione delle lastre di rivestimento e degli elementi architettonici in anneria alla conclusione del restauro
