Porta San Vitale

ANALISI DEI MATERIALI DELLE STRUTTURE MURARIE

PROGETTAZIONE DEGLI INTERVENTI DI RESTAURO

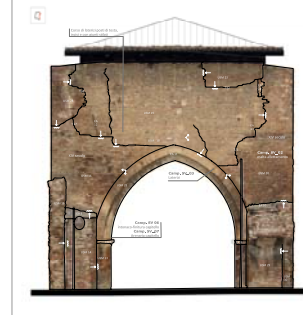
Analisi delle strutture architettoniche.
Parte della struttura è risultata databile alla fase di edificazione della Porta, nel XIII secolo (Periodo 6). I mattoni della fase più antica misurano 25,5 x 12,5 x 5 cm, e sono probabilmente riconducibili ad una produzione specifica per la porta, dal momento che l'edilizia bolognese nel XIII secolo è caratterizzata da mattoni con pezzature leggermente inferiori. La malta di allettamento è costituita da calce aerea e sabbia con granulometria eterogenea e fine, con frammenti di calcare rosato e piccole percentuali di cocci pesto.
L'avancorpo a protezione del ponte levatoio è databile al XIV secolo ed è probabilmente successivo all'edificazione delle mura urbane, sulla base dello studio dei rapporti stratigrafici relativi intercorrenti tra le unità murarie dell'avancorpo e delle porzioni di mura conservate.
Nel XVI secolo il torrione venne demolito, intervento che risulta leggibile, dal punto di vista stratigrafico, in particolare nel fronte esterno della Porta.

Nei rilievi a fianco sono rappresentate l'analisi dei rapporti stratigrafici (sopra) e la relativa periodizzazione delle unità stratigrafiche murarie (sotto).
Nelle tabelle a sinistra sono riassunti i dati relativi all'analisi delle aperture e delle murature delle diverse fasi costruttive.

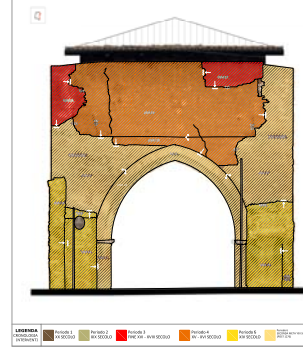
Le analisi chimico-fisiche hanno avuto come oggetto le malte di allettamento delle murature, con l'obiettivo di definirne le caratteristiche compositive e di tecnica esecutiva. L'analisi di laboratorio ha permesso in primo luogo di effettuare l'intervento di restauro utilizzando materiali opportunamente formulati, sulla base di quanto riscontrato per le malte originali; in secondo luogo è stato possibile confrontare le malte delle diverse unità stratigrafiche murarie e quindi ottenere ulteriori informazioni relative alle successive fasi costruttive che hanno caratterizzato la Porta.
La malta della fase più antica (Periodo 6, XIII secolo) cui si riferisce la tabella riassuntiva a fianco, è costituita da legante a calce aerea e da un aggregato sabbioso di tipo fluviale con granulometria parzialmente eterogenea e fine indice di una siccatura in cantiere. E' stata rilevata la presenza costante di frammenti di calcare rosato e di ridotte percentuali di cocci pesto non presente nelle malte di allettamento più recenti. (Esecuzione analisi di laboratorio: Dott. Geol. Gian Carlo Grillini)

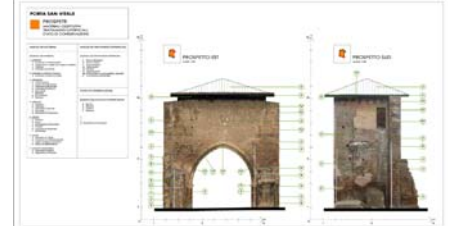
La progettazione degli interventi di restauro. Rilievi relativi all'analisi dei materiali e dei trattamenti superficiali e alla relativa valutazione dello stato di conservazione.

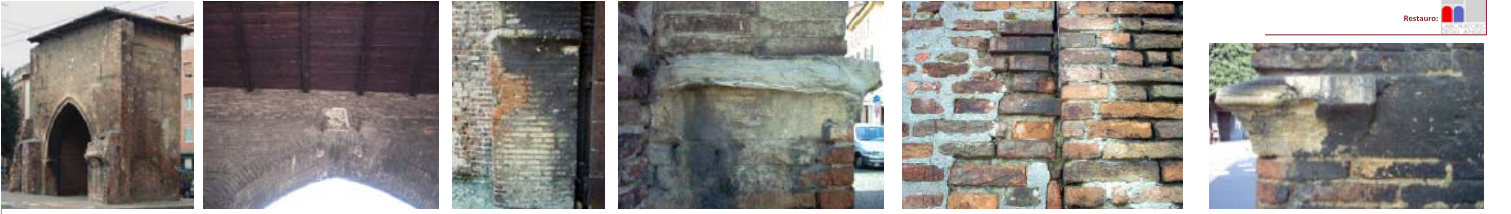
L'apparato lapideo in laterizio di Porta San Vitale presentava estese lacune della malta di allettamento, causate dalla disgregazione del legante della malta stessa; sono stati riscontrati fenomeni di erosione, deformazione, disgregazione, efflorescenza e fessurazione. Erano presenti inoltre alcune tagliole per il passaggio di tubazioni risalite con intonaco cementizio. Sui monconi conservati del demolito corpo di fabbrica del rivellino, la muratura a sacco si presentava ampiamente sconnessa.

Stato di fatto prima del restauro. Da sinistra, foto generale del degrado della superficie in laterizio e degli elementi architettonici; particolare della muratura interna della Porta interessata da diffusi depositi superficiali; particolare dei depositi coerenti presenti sulla superficie muraria del basamento di un arco; capitello in arenaria interessato da depositi superficiali ed esfoliazioni; particolare di laterizi della muratura caratterizzati da consistente dilavamento della malta di allettamento; particolare di croste nere e lacune materiche presenti su un capitello in arenaria.

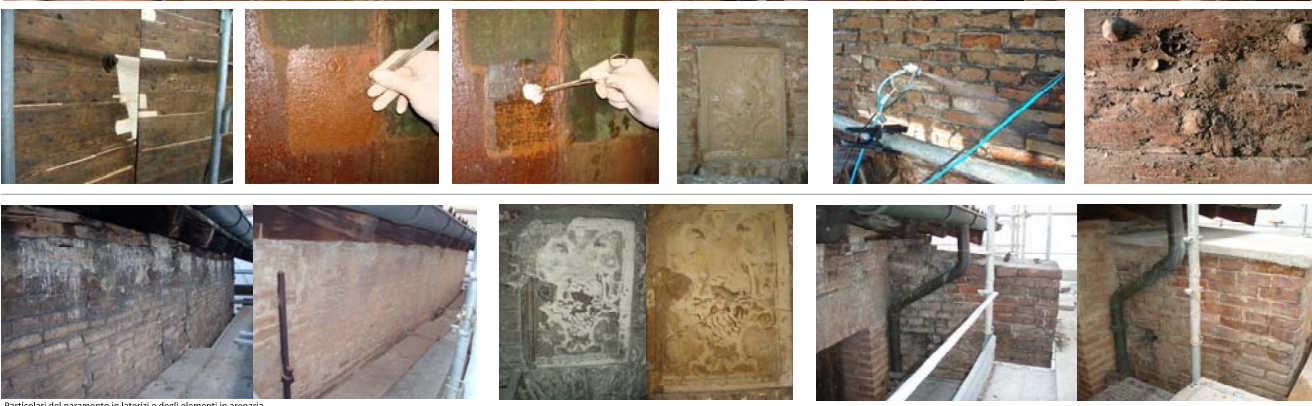
Particolari del paramento in laterizi e degli elementi in arenaria, prima e dopo il restauro.
