Porta San Felice

ANALISI DEI MATERIALI E DELLO STATO DI CONSERVAZIONE

IL CONFINO PSP_04 PORTA SAN FELICE

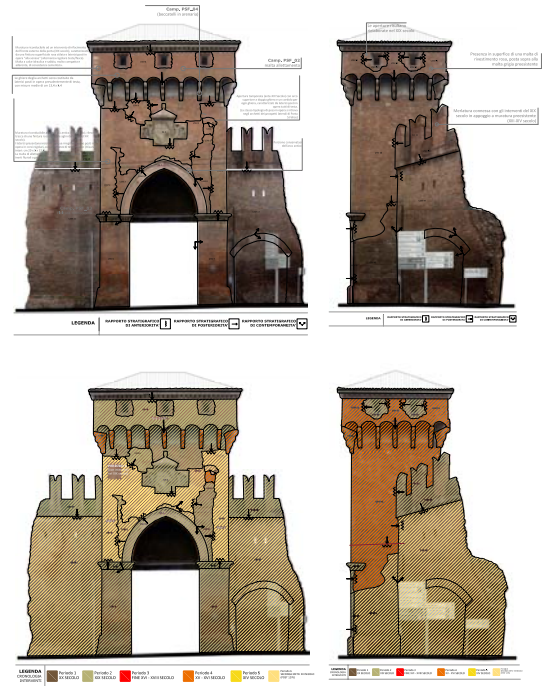
La progettazione degli interventi di restauro.
Rilievi relativi all'analisi dei materiali e alle valutazioni dello stato di conservazione e delle lavorazioni di restauro necessario.

L'apparato in laterizio si presentava in cattivo stato di conservazione con forti mancanze di malta di allettamento tra i conci, causate dalla disgregazione del legante della malta stessa; erano presenti anche fenomeni di erosione, deformazione, disgregazione, efflorescenza, fessurazione e mancanza, oltre a modesti imbrattamenti con graffiti a vernice sopra. Sulle superfici degli intradossi dell'arco verso l'interno della città, così come su quelle degli archetti dei beccatelli, si riscontrava l'esistenza di intonacchi/agrumature, in pessimo stato di conservazione prima dei restauri, ove si rilevava la presenza dei cori dei mattoni. Analoga finitura superficiale è presente sia sull'intradosso che sui conci della faccia esterna dell'arco rivolto verso l'esterno. Sulle porzioni di cortina muraria in laterizio ed arenaria, maggiormente esposte agli agenti atmosferici, le acque meteoriche avevano provocato evidente dilavamento ed erano visibili inoltre gli effetti del gelo; sull'intera superficie erano presenti croste nere e depositi superficiali estesi.
