Porta Santo Stefano

Porta Santo Stefano: documentazione iconografica e fotografica. Le immagini successive alla planimetria della città sono riproduzioni della pianta di A. Conti del 1756 e di un'acquatta dei Basoli, 1817.

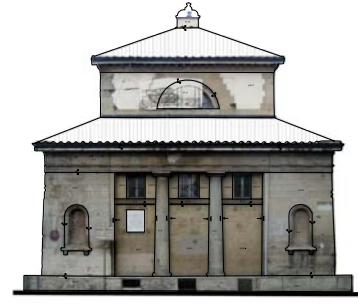
Analisi delle strutture architettoniche.
Le strutture attualmente conservate sono successive al 1843, quando gli edifici preesistenti furono completamente demoliti e si edificò la "barriera" di Gregorio XVI, costituita dagli attuali due caserri. Il progetto era inizialmente caratterizzato da una cancellata sostenuta da colonne che collegava i due corpi di fabbrica. Nella fabbrica ottocentesca i loggati architravati erano aperti e furono tamponati in un intervento successivo, come evidenziato nell'elaborato relativo alle periodizzazioni delle unità stratigrafiche murarie.
