Porta San Vitale

ANALISI DEI MATERIALI DELLE STRUTTURE MURARIE

PROGETTAZIONE DEGLI INTERVENTI DI RESTAURO

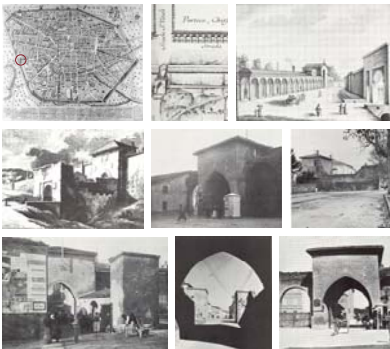
Porta San Vitale: documentazione iconografica e fotografica.
Nelle foto del primo XX secolo è ancora visibile la struttura dell'avancorpo di protezione del ponte levatoio.
