SCHEMA TECNICA

CONCLUSIONE DEL RESTAURO DELLE PORTE MONUMENTALI DI BOLOGNA

L'intervento su otto corpi di fabbrica per un unico complesso architettonico.

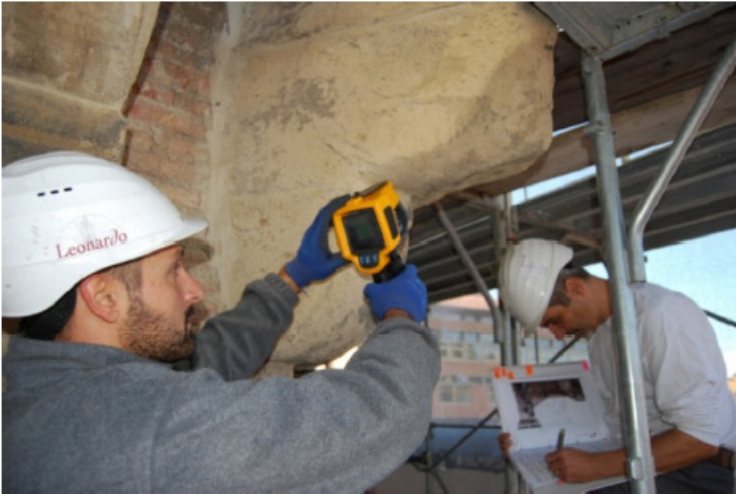
FIG. 1 – Porta San Donato, Analisi termografica dell’arenaria per misurare il grado di umidità presente nella pietra.

Ha avuto inizio con una complessa campagna di analisi degli edifici. Grazie ai ponteggi, infatti, è stato possibile per la prima volta nella storia studiare direttamente le murature delle porte, un palinsesto unico per l'edilizia storica bolognese che va dal Duecento al XIX secolo; tutto questo, insieme ad analisi di laboratorio e allo studio della documentazione storica, ha permesso di identificare e analizzare le fasi di costruzione che hanno interessato le Porte nei secoli, documentandone tecniche costruttive e materiali impiegati e registrandone lo stato di conservazione, per poter scegliere le metodologie e gli strumenti di restauro.

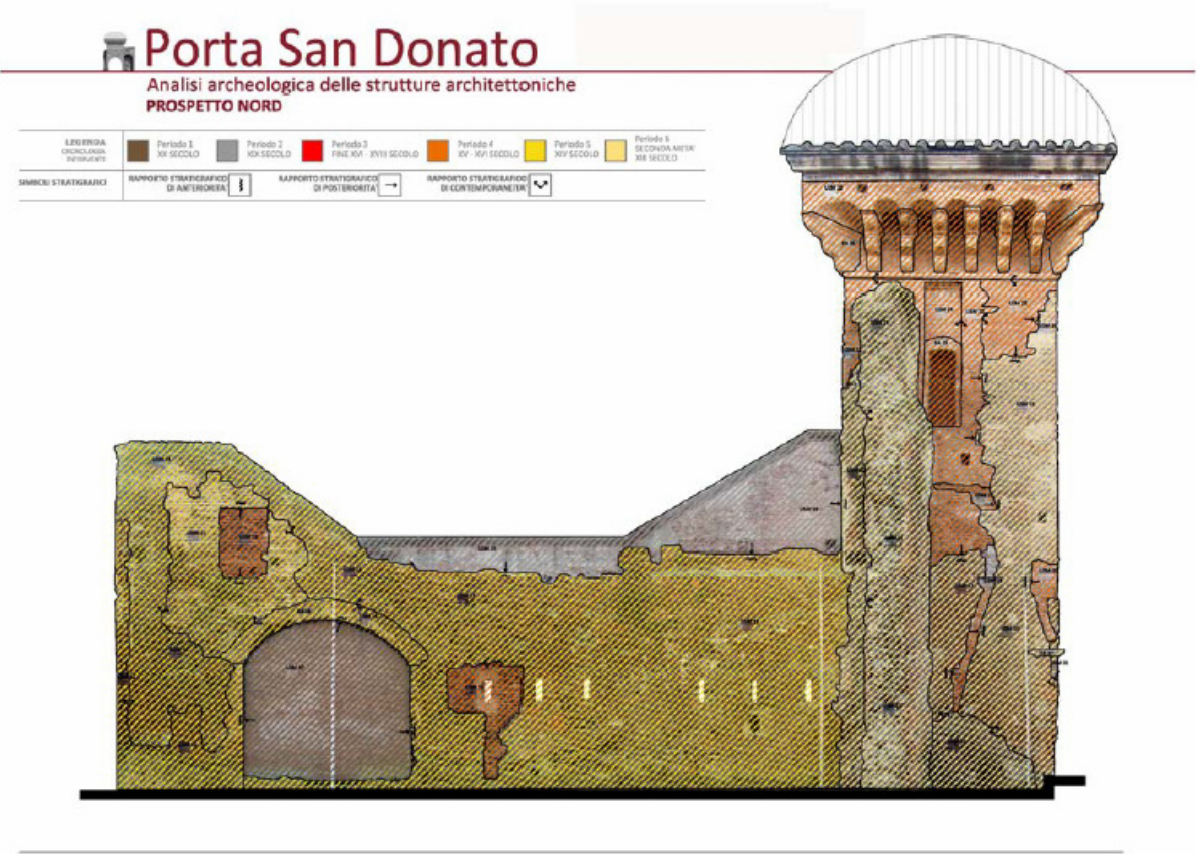
FIG. 2 – Porta San Donato. Analisi stratigrafica delle murature:rilievo con l’individuazione delle porzioni di muratura appartenenti alle sei fasi costruttive emerse dalle analisi.

Sono stati individuati sei periodi di edificazione e ricostruzione di cui si possono ancora leggere le tracce sulle murature delle Porte. La fase di edificazione, risalente al **XIII secolo**, è stata individuata in tutte le porte (ad eccezione ovviamente dei casseri di S. Stefano ricostruiti nel XIX secolo).

Dalle murature risulta una sostanziale analogia costruttiva di tutti i casseri, a testimonianza del fatto che il Committente di allora aveva concepito questi edifici come un unico monumento, e ne aveva presumibilmente affidato la costruzione a maestranze unitarie.

La prima modifica significativa avviene nel corso del **XIV secolo**, quando le Porte accentuano il loro carattere difensivo con l'edificazione degli avancorpi di protezione dei

ponti levatoi, tuttora conservati a Porta S. Donato e Mascarella, e in tracce a Porta S. Vitale.

L'analisi stratigrafica ha portato ad identificare, **tra il XV e il XVI secolo**, una serie di interventi architettonici finalizzati a cambiare il carattere difensivo delle porte in quello di rappresentanza. Si tratta di lavori che hanno interessato le parti superiori di tutte le Porte.

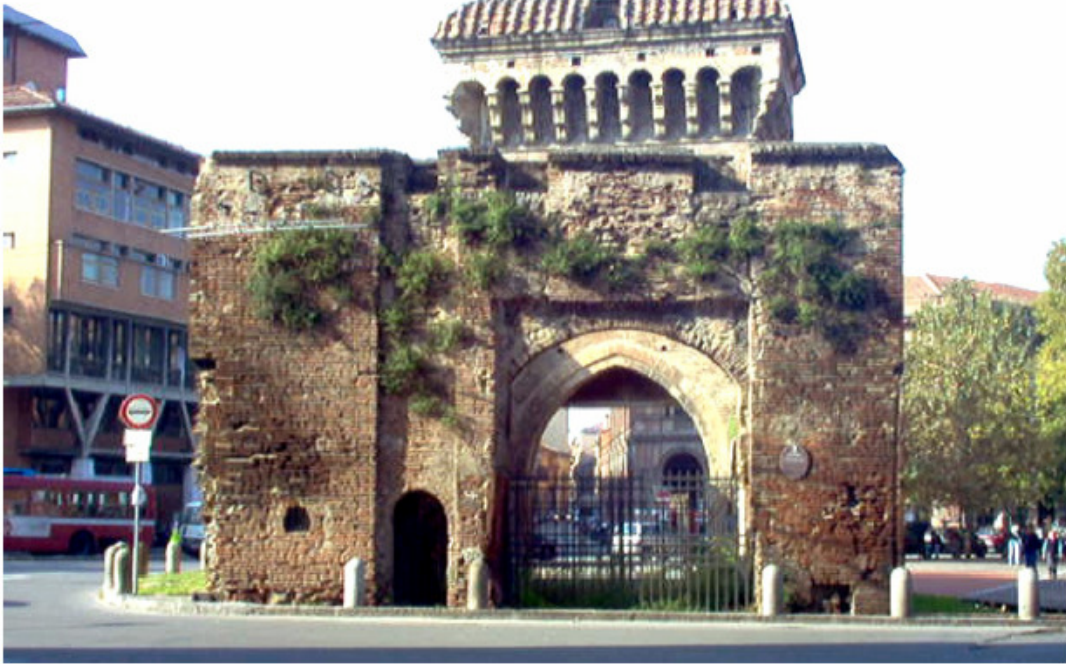
FIG. 3 – Porta San Donato, Immagine prima del restauro.

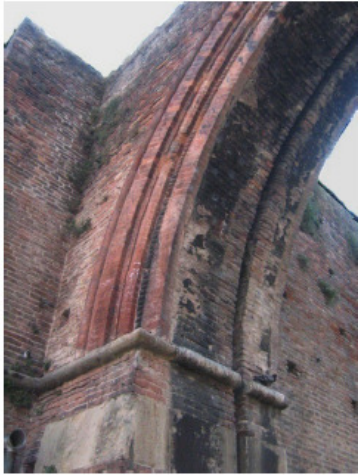
Le zone più degradate, per ragioni legate al materiale costitutivo ma soprattutto alla mancanza pressoché totale di interventi di conservazione specifici, erano le parti in arenaria. In molti casi è risultato necessario, al fine di preservare il materiale originale, eseguire una messa in sicurezza con interventi di preconsolidamento.

FIG. 5 – Porta Maggiore, Immagine prima del restauro: particolare del degrado sui mattoni e sull’arenaria.

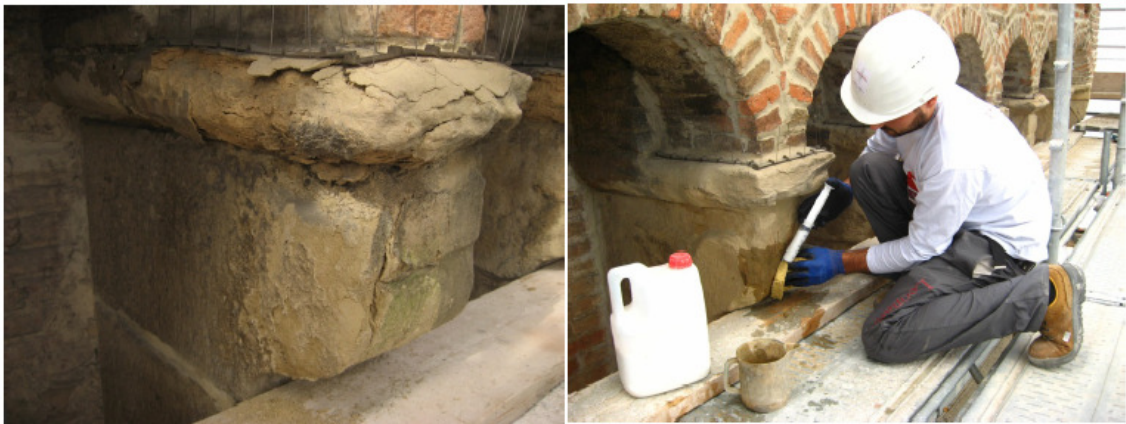
FIG. 6 e 7– Porta San Donato, Immagine prima del restauro: particolare del degrado dell’arenaria e particolare durante il consolidamento.

I metodi adottati per i consolidamenti sono stati differenziati sulla base delle patologie del materiale oggetto di intervento: dalla consueta imbibizione con silicato di etile all'iniezione localizzata di resine acriliche o bicomponenti. Va sottolineato che a porta Santo Stefano è stato sperimentato con successo l'uso di una macchina sotto vuoto. Il sistema, in genere impiegato per opere mobili, si basa sulla tecnica d'intrusione del materiale consolidante effettuata sfruttando una forte depressione provocata da una pompa per vuoto che permette la penetrazione del prodotto in modo uniforme, e quindi un consolidamento più efficace. L'applicazione di questo metodo, in un contesto inusuale come il consolidamento di elementi lapidei in esterno, rappresenta un valido esempio anche per interventi futuri.

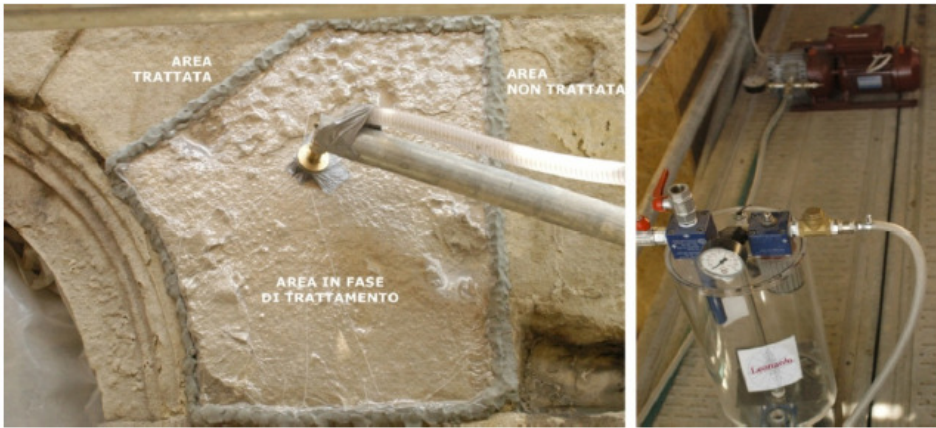
FIG. 8 – Funzionamento del consolidamento sotto vuoto dell’arenaria: nell’immagine a sinistra si vedono tre aree (trattata, in fase di trattamento, non trattata); a destra la pompa sottovuoto.

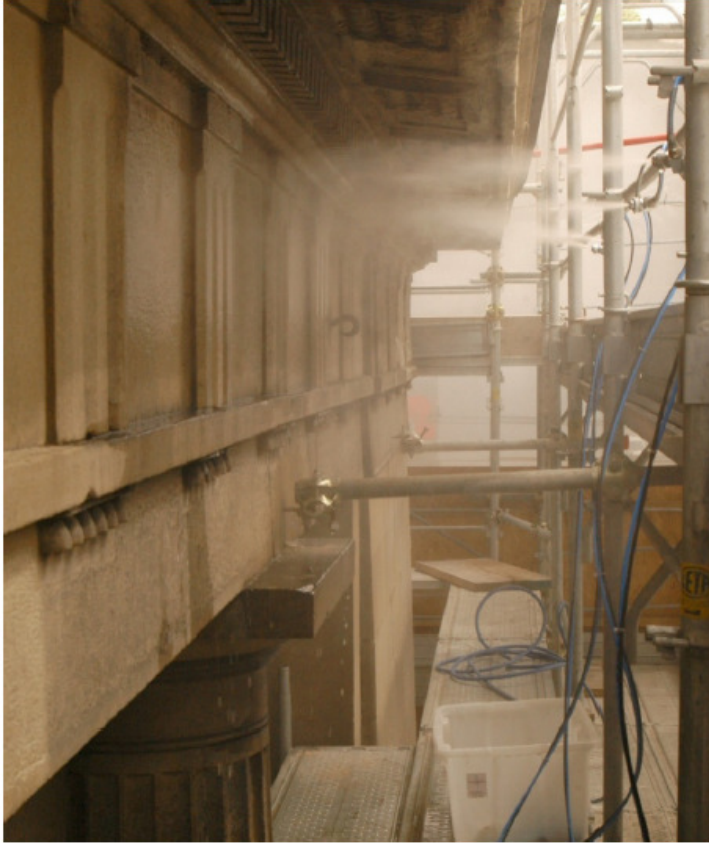
FIG. 9 – Pulitura con acqua atomizzata: immagine scattata durante l'azione dell'acqua sulla pietra.

Anche la pulitura è stata differenziata in relazione ai depositi, ai materiali e al loro stato di conservazione: accanto all'azione di impacchi (con miscele di prodotti basico-solventi) sono state impiegate altre metodologie come la microsabbatura unita ad un sistema con acqua a pressione controllata che permette di calibrare l'azione meccanica delle polveri; inoltre, i lavaggi con acqua atomizzata e l'utilizzo di strumentazioni meccaniche come vibroscafpelli e ablatori ad ultrasuoni per l'abbassamento dei depositi di notevole spessore o la rimozione di vecchi interventi.

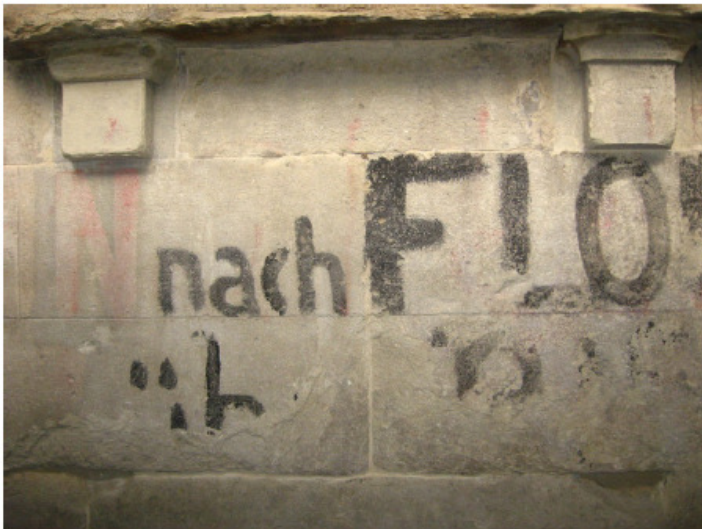
FIG. 10– Porta Santo Stefano: particolare della scritta in tedesco “nach Florence” del periodo della seconda guerra mondiale emersa durante i restauri.

Durante le fasi di pulitura di Porta Santo Stefano sono emerse le tracce di alcune scritte della seconda guerra mondiale di cui si conservava la memoria ma che erano state nascoste da scritte vandaliche e interventi di tinteggiatura eseguiti per coprire i graffiti. Si tratta di frammenti di indicazioni stradali, alcune delle quali in lingua tedesca, per le città di Firenze (*“nach Florenz”*), Pistoia, Ferrara, Ravenna e Forlì, dipinte a pennello, direttamente sulle cortine murarie del monumento, ora visibili grazie ai restauri.

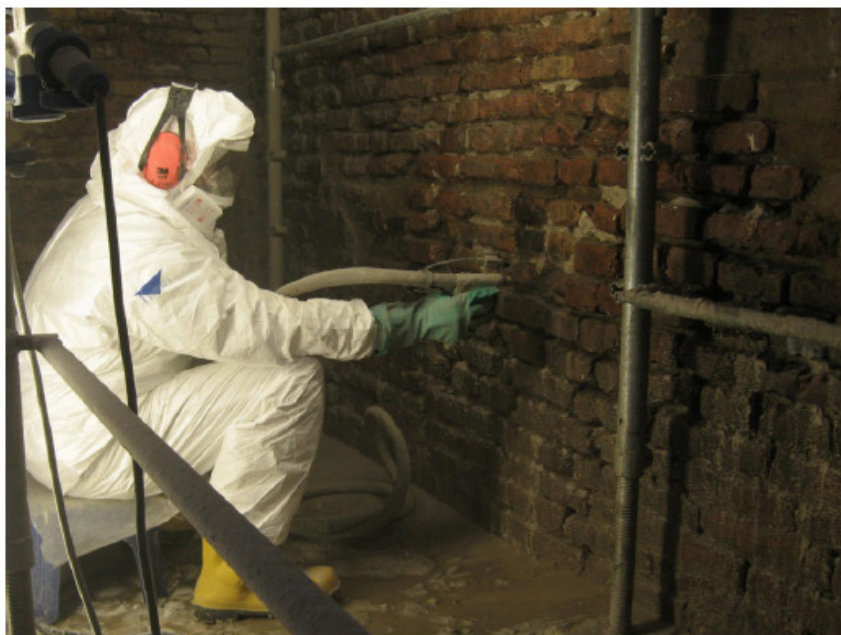
FIG. 11– Pulitura con micro sabbiatrice e acqua .

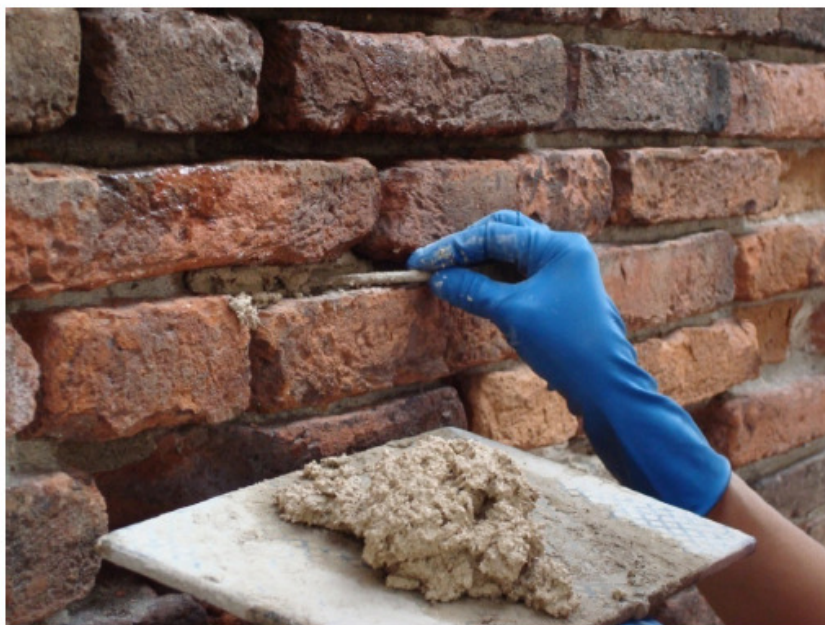
FIG. 12– Particolare durante la fase di reintegrazione delle murature con malte di allettamento .

Le reintegrazioni delle murature hanno riguardato prevalentemente le malte di allettamento e sono state realizzate con lo scopo di effettuare un intervento conservativo e coerente con i paramenti originali: sono quindi state utilizzate malte realizzate direttamente dalle imprese di restauro, composte in loco utilizzando sabbie fluviali e calce e integrando cocchiopesto o polvere di marmo dove necessario.

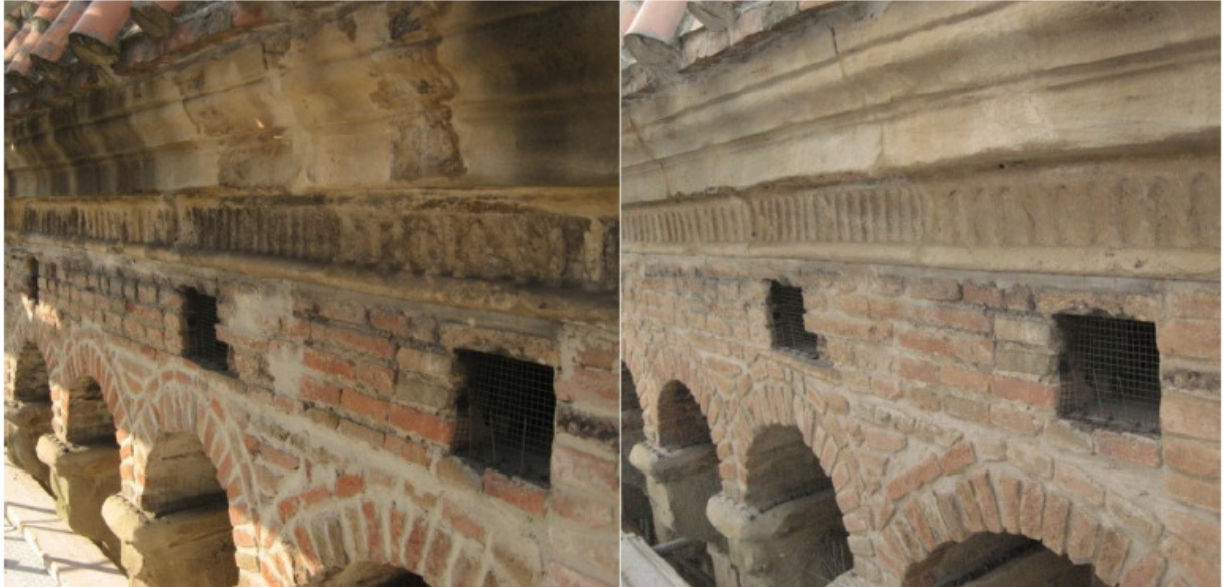
FIG. 13– Particolare di una muratura in cotto e arenaria a confronto prima e dopo il restauro .

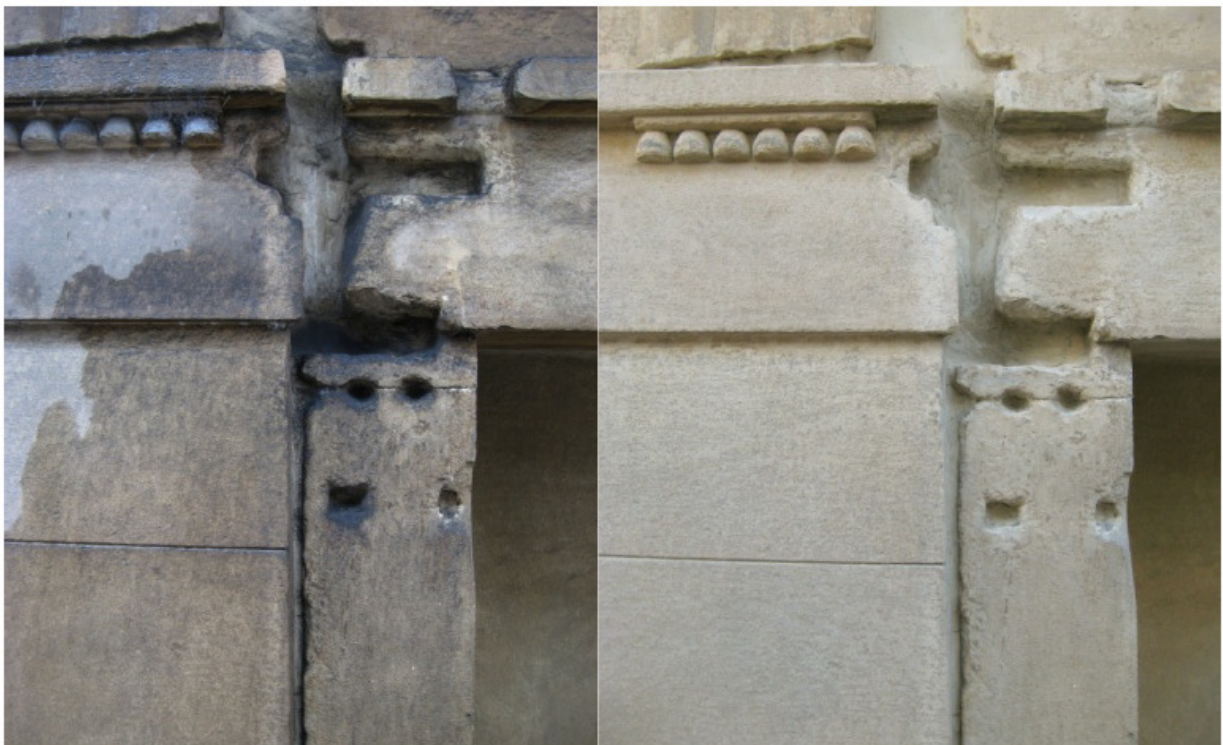
FIG. 14– Particolare di una muratura in arenaria a confronto prima e dopo il restauro .
